NEKOR, VEJKOV - REKONSTRUKCE VODOVODU  
 ŘAD "A" - PE 90/5,4 mm (RC TECH 2) - 60 m  
 LDPE 63/8,6 mm - 145 m  
 ŘAD "A-1" - LDPE 63/8,6 mm - 114 m

VYPRACOVAL Ing. M. JIRUŠEK	KRESLIL Ing. M. JIRUŠEK	ZODP. PROJEKTANT Ing. M. JIRUŠEK	VODOVODY A KANALIZACE Jablonné nad Orlicí a.s. Slezská 350 56164 Jablonné n. Orlicí
INVESTOR: VAK JABLONNÉ NAD ORLICÍ, a.s.	KRAJ: PARDUBICKÝ	FORMÁT: 3x44	DATUM: 08/2023
AKCE: <b>NEKOŘ, VEJROV REKONSTRUKCE VODOVODU</b>		MERÍTKO: 1:500	STUPEŇ: DUSP
PŘÍLOHA: KOORDINAČNÍ SITUACE		PŘÍLOHA: C.3	ČÍSLO PŘÍLOHY: 2

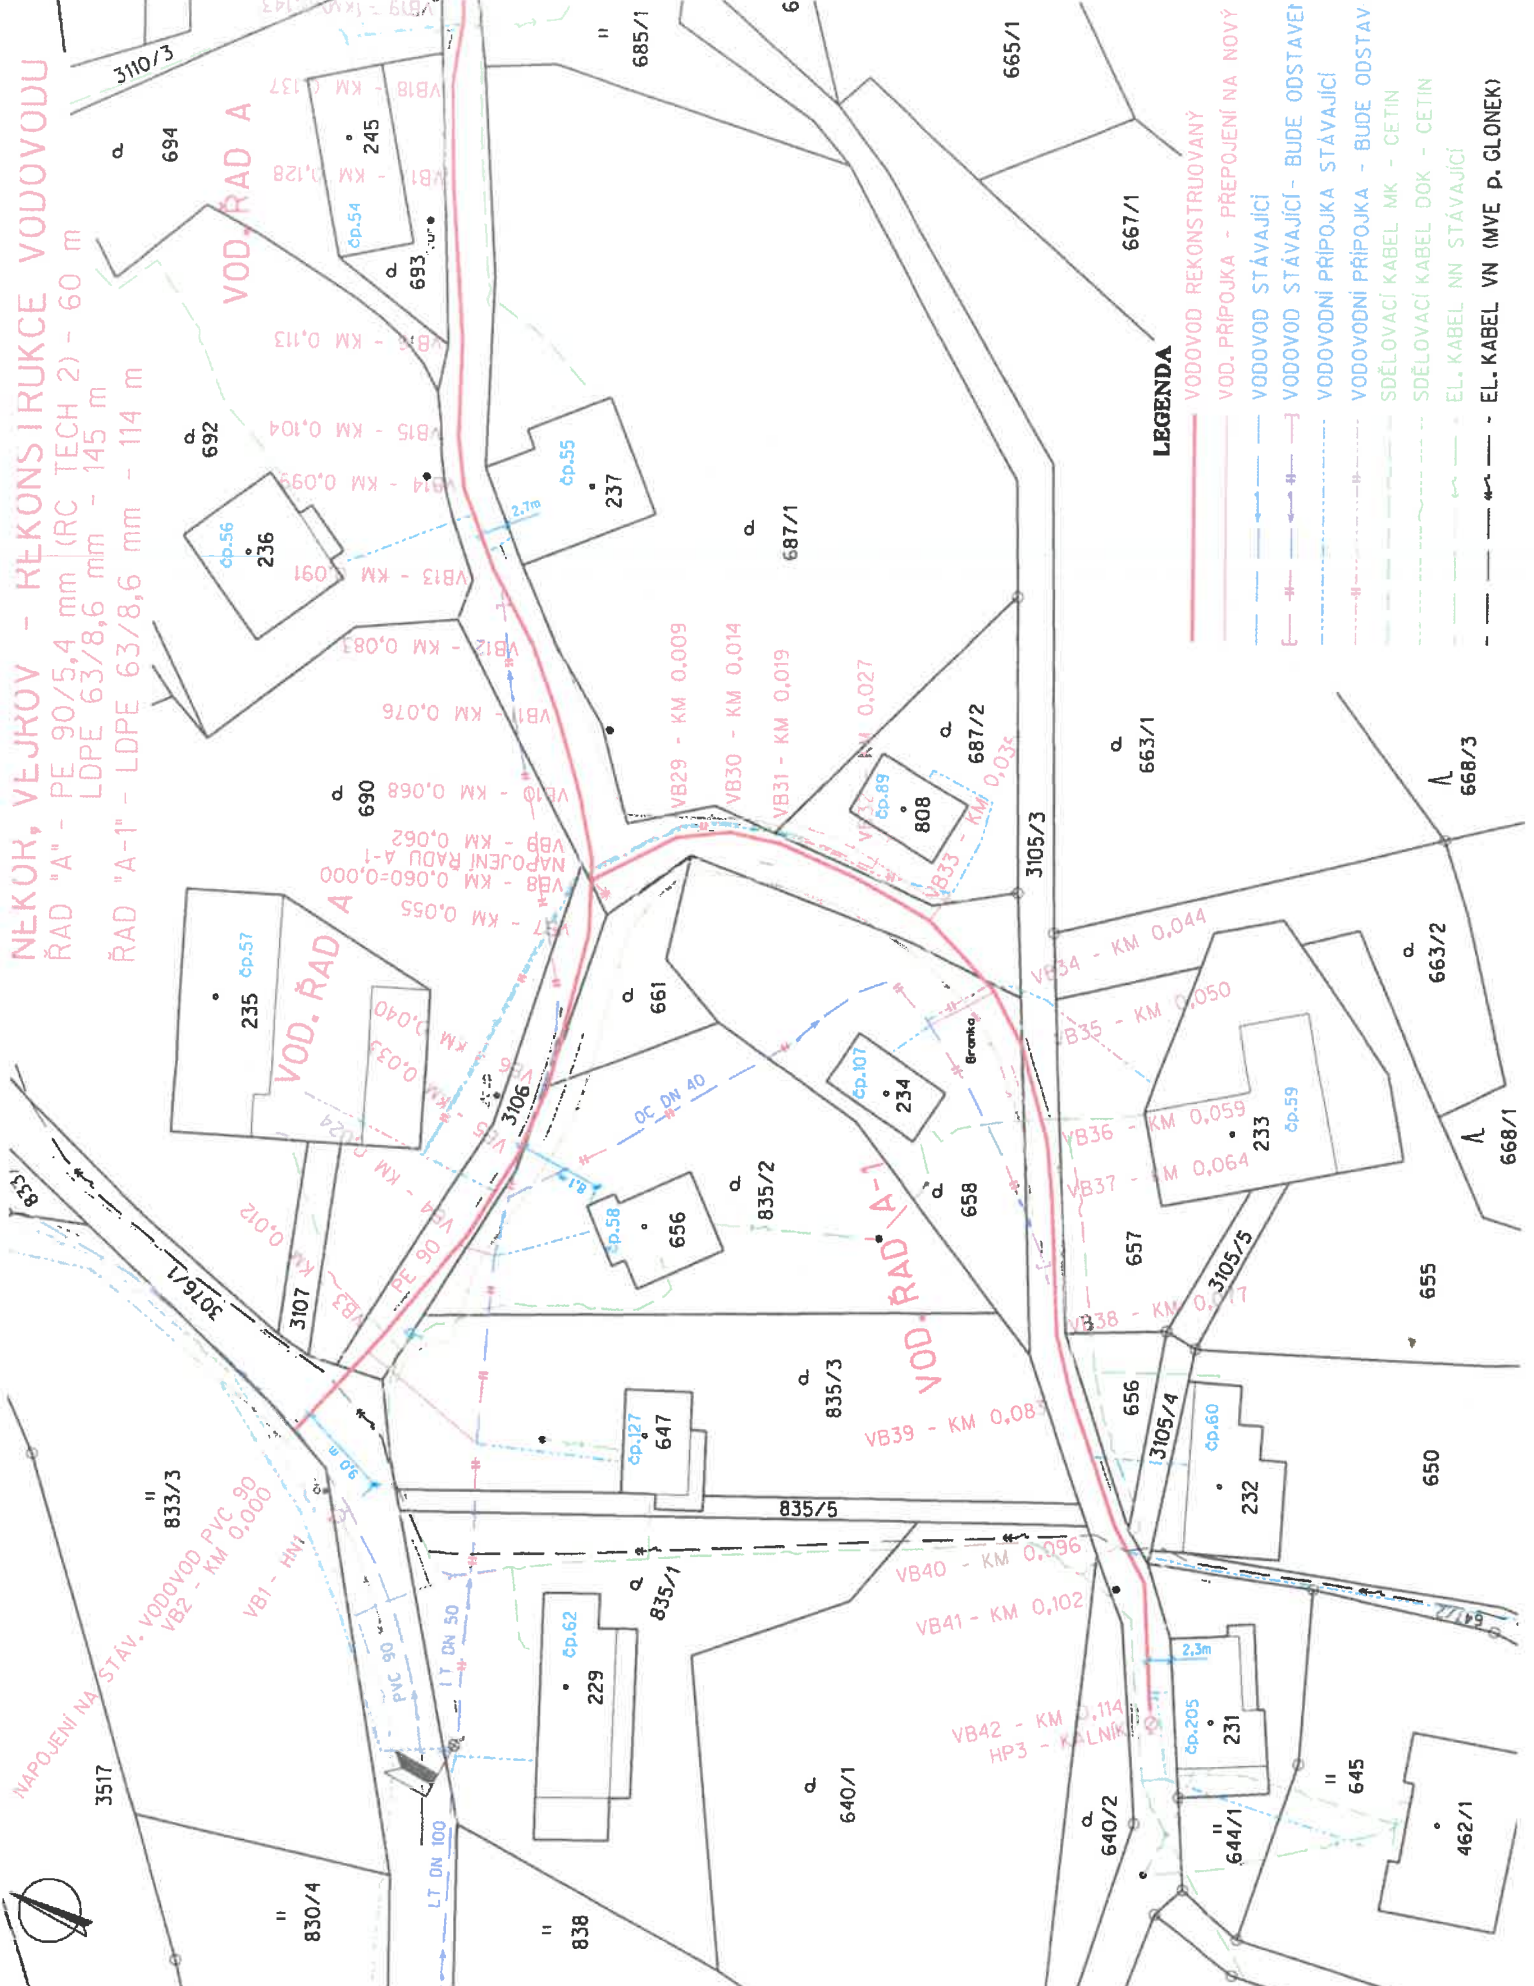
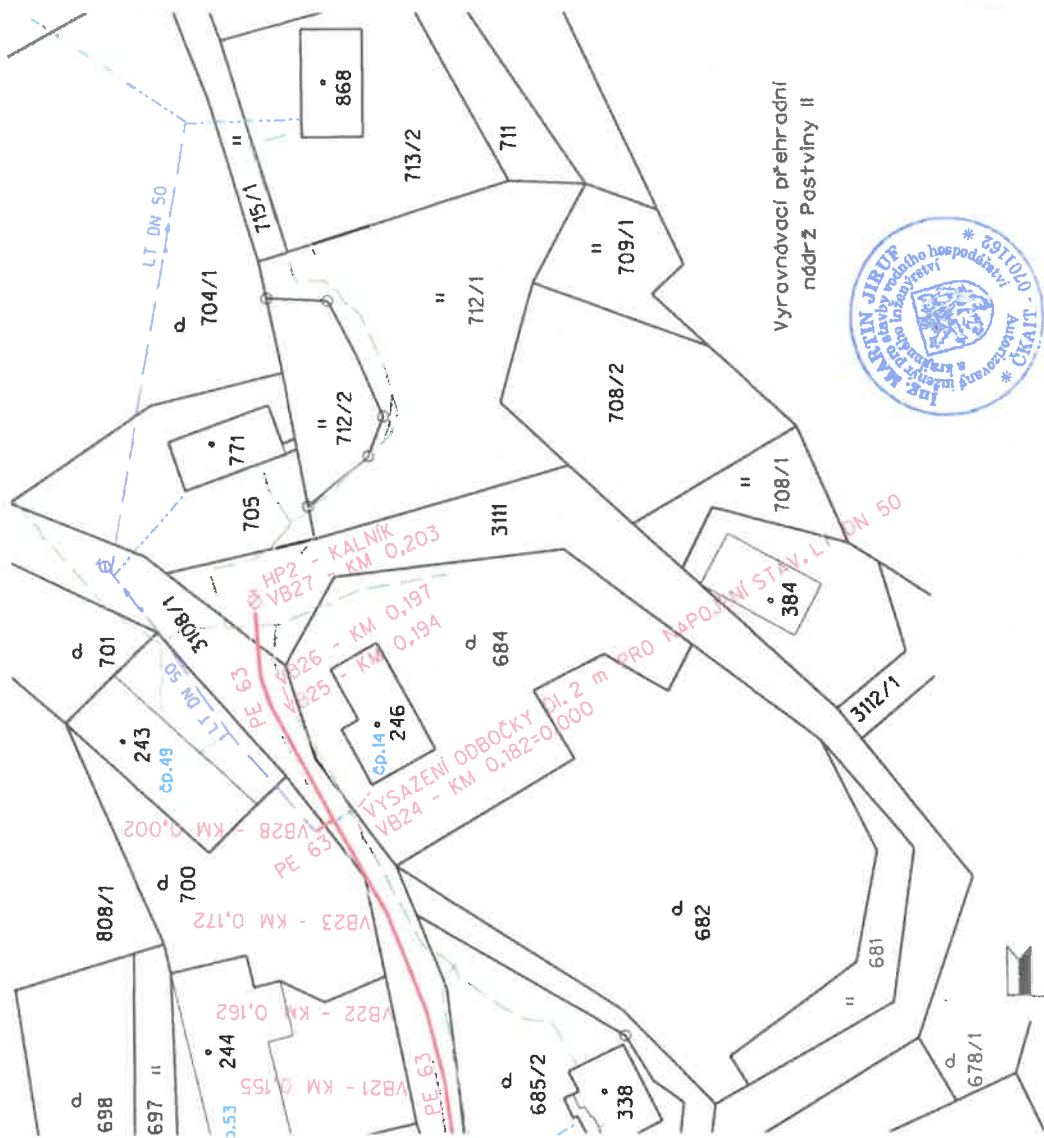
NAPOJENÍ NA STÁV. VODOVOD PVC 90  
 VB2 - KM 0,000  
 VB1 - HMI
